Evaluatie Waterkwaliteit

Bergse Plassen

(1997-2018)

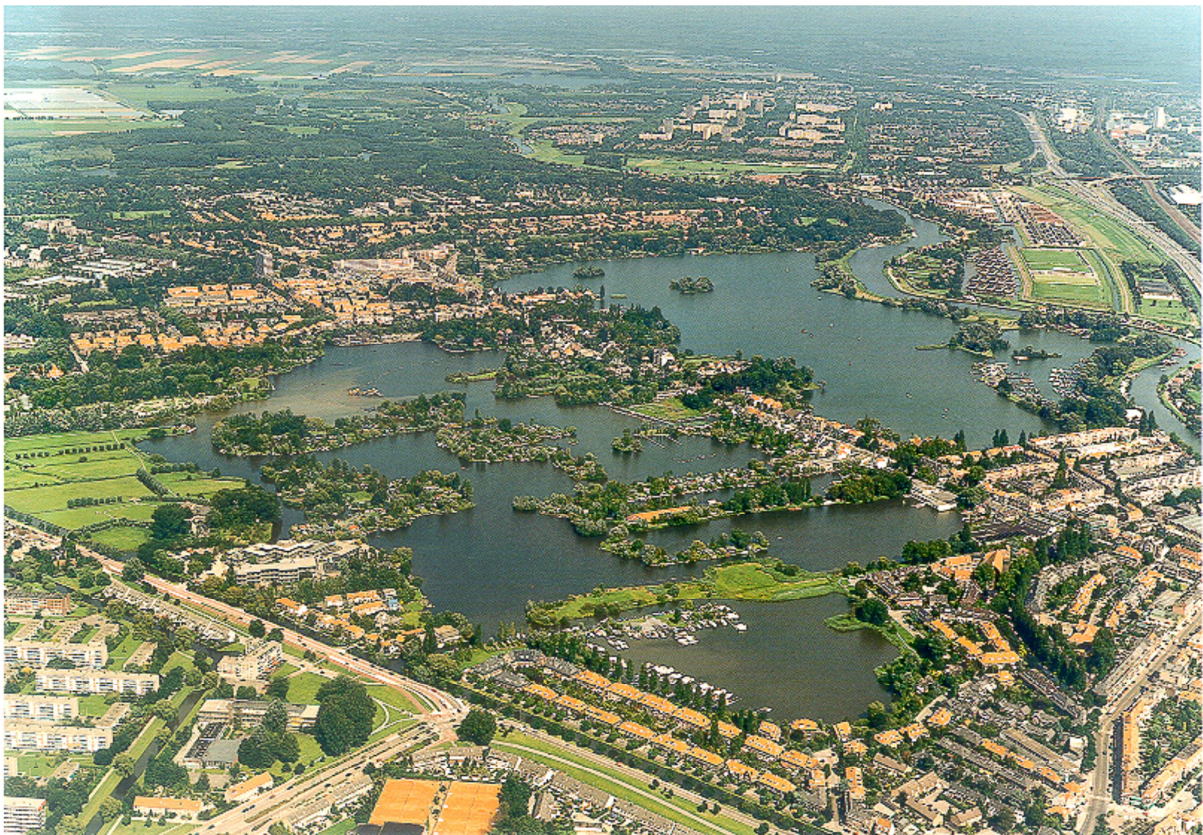
Afbeelding 1. Een luchtfoto van de Bergse Plassen

De Bergse Plassen, Achterplas en Voorplas, liggen in de wijk Hillegersberg in het stedelijk gebied van de gemeente Rotterdam, zie afbeelding 1. De plassen zijn ontstaan door een handmatige ontvening. Vanwege de handmatige ontvening is de plas circa 2 m diep geworden (dieper kan met deze techniek niet ontveend worden). In de Achterplas liggen een aantal eilanden waarop sinds circa 1925 gerecreëerd wordt. De beide plassen zijn vergelijkbaar qua oppervlakte, totaal circa 100 ha. Via een smalle watergang onder de Straatweg ter hoogte van Prins Bernhardkade zijn de plassen met elkaar verbonden. In de zuidoosthoek van de Voorplas ligt een sluis die de plassen met de Rotte verbindt. Naast de sluis ligt het gemaal Berg en Broek verlaat dat het waterpeil op de plassen regelt.

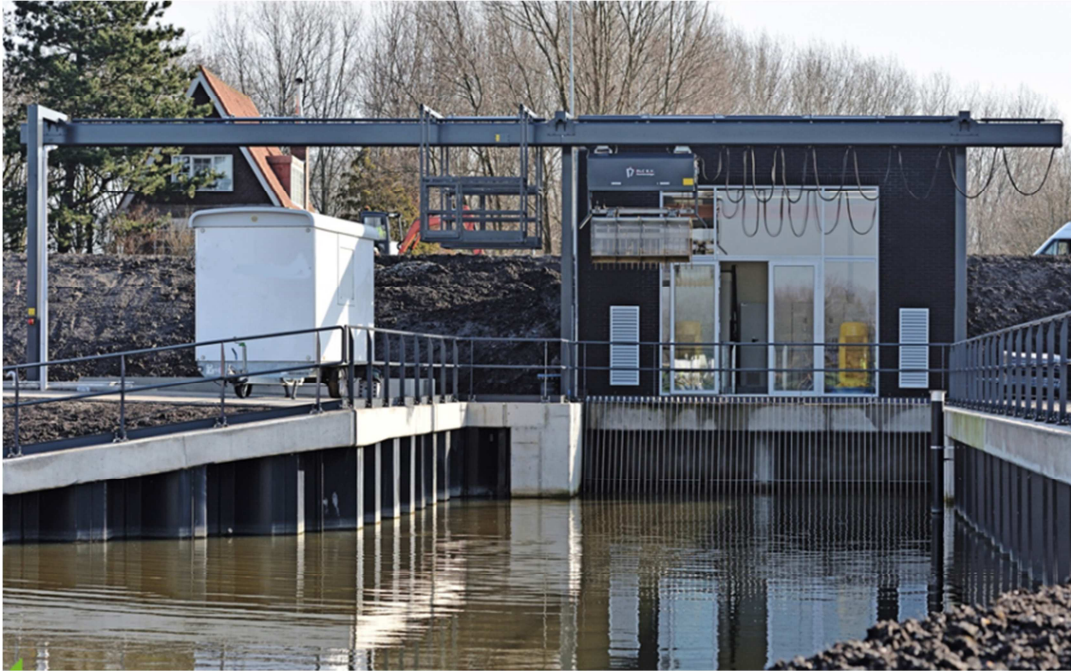
Afbeelding 4. Gemaal Bergweg Zuid

De oplossing voor de omleiding is in twee fases uitgevoerd. De eerste stap was de aanleg van de duiker onder de Ankie Verbeek Ohrlaan. Via deze duiker kan bijna al het oppervlaktewater van de polder Schiebroek afgevoerd worden. Daarna is in de polder Bleiswijk het gemaal Bergweg Zuid gesticht, zie afbeelding 4, waardoor voortaan al het water vanuit Schiebroek afgevoerd kan worden. Vanaf december 2018 is het gemaal in gebruik en wordt de Bergse Plassen vanuit de omliggende polders niet meer belast met fosfaat.

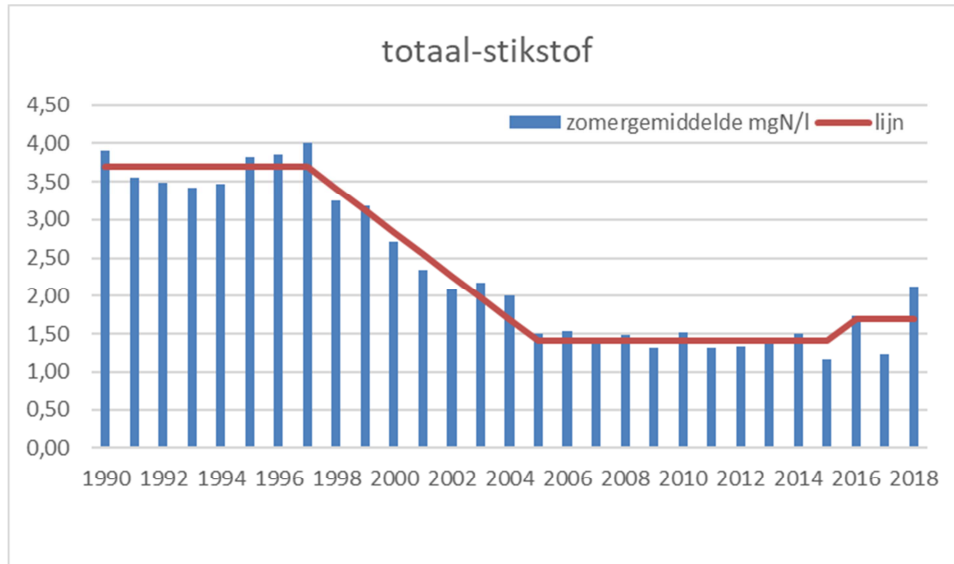
In de onderstaande afbeelding 7 zijn de zomergemiddelde waarden van de stikstofconcentratie in het oppervlaktewater van de Bergse Plassen (Achterplas en Voorplas samen meetpunten 34 en 30) weergegeven. De rode lijn geeft het globale verloop van de concentratie weer.

Afbeelding 7. De zomergemiddelde stikstofconcentratie en het globale verloop in de Bergse Plassen.

De stikstofconcentratie is stabiel in de jaren negentig, circa 3,8 mg N/l, en neemt in de periode 1997-2005 af. Tot 2016 blijft de concentratie stabiel op ca 1,33 mg N/l. In 2016 en 2018 is de concentratie stikstof weer hoger. Ook bij stikstof geldt dat de concentratie op basis van de afzonderlijke maandelijkse metingen nog hoger uitvalt in de jaren 2016 en 2018, zie afbeelding 8.

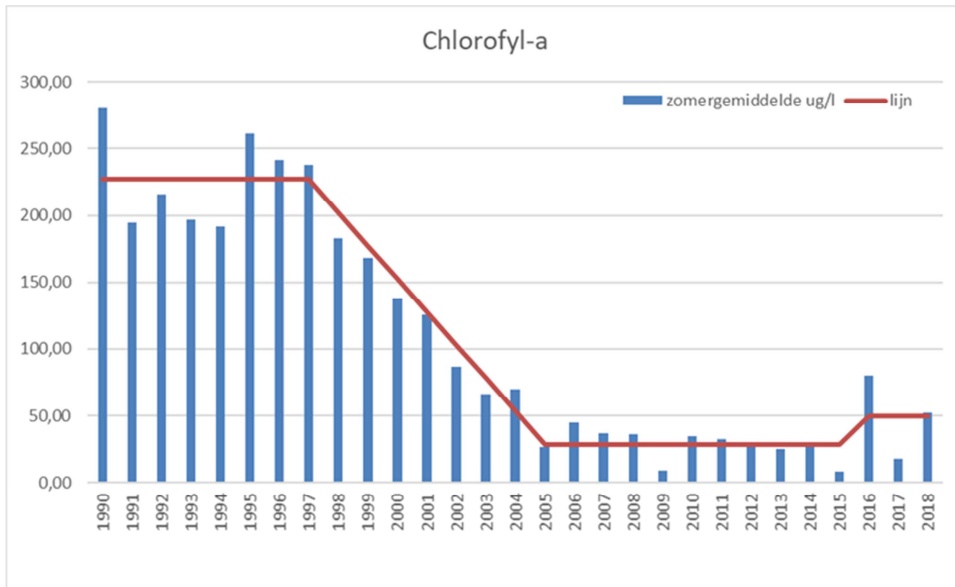
In de onderstaande afbeelding 10 zijn de zomergemiddelde waarden van de chlorofyl-A-concentratie in het oppervlaktewater van de Bergse Plassen (Achterplas en Voorplas samen meetpunten 34 en 30) weergegeven. De rode lijn geeft het globale verloop van de concentratie weer.

Afbeelding 10. Het verloop van de zomergemiddelde chlorofyl-A concentratie in de Bergse Plassen en het globale verloop

Begin jaren negentig is de chlorofyl-A stabiel op circa 225 ug/l. Vanaf 1997 daalt de chlorofyl-A-concentratie tot 2005 tot circa 25 ug/l. In 2016 en 2018 is de concentratie weer hoger dan voorgaande jaren. De individuele maandelijkse metingen komen net zo hoog uit als in begin jaren negentig, zie afbeelding 11.

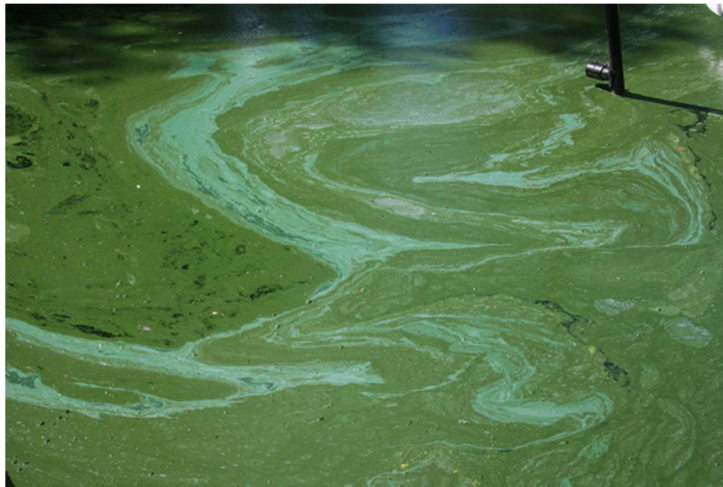
De laatste drie jaar wordt de plas weer geplaagd door het optreden van een bloei van blauwalgen. Onderstaande foto is een voorbeeld van de bloei in 2016 in de watergang tussen de CNA Looslaan en de Berglustlaan.

Afbeelding 12. De blauwalgenbloei in de watergang die ligt tussen de CNA Looslaan en de Berglustlaan in 2016.

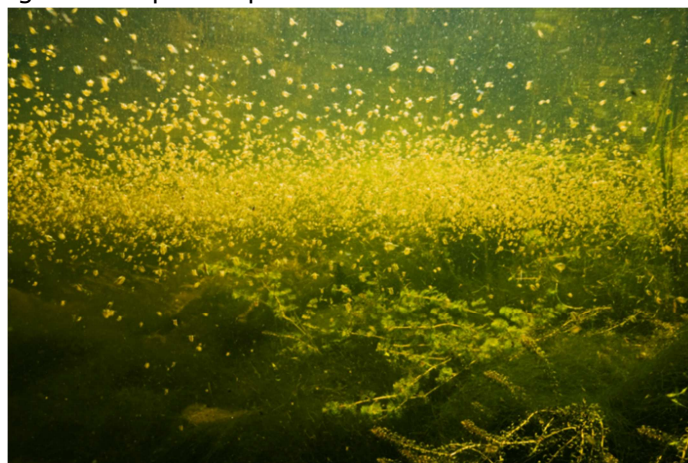
Afbeelding 13. Een wolk watervlooien in het water van de paaiplaats bij de Berge Plassen. (foto Willem Kolvoort)

Zoöplankton zijn de kleine waterdiertjes die je net met het blote oog kan waarnemen en onder de microscoop kan bestuderen, zie afbeelding 13. Het belangrijkste aspect van een aantal soorten uit deze groep is dat de diertjes vooral groenalgen uit het water filteren als voedsel. De hoeveelheid groenalgen wordt door de graas van watervlooien (*Daphnia*) in toom gehouden. Dit is vooral belangrijk omdat de hoeveelheid algen in het voorjaar door de graas beperkt wordt. Het water blijft dan helder zodat de waterplanten kunnen groeien. Watervlooien e.d. eten geen blauwalgen omdat de cellen van deze algen fysiek te groot zijn om gegeten te worden.

Het zoöplankton wordt vanaf 2007 jaarlijks bepaald en het blijkt dat er altijd voldoende watervlooien aanwezig zijn en dat er sprake is van een graasdruk waardoor de hoeveelheid groenalgen in de plas beperkt wordt.

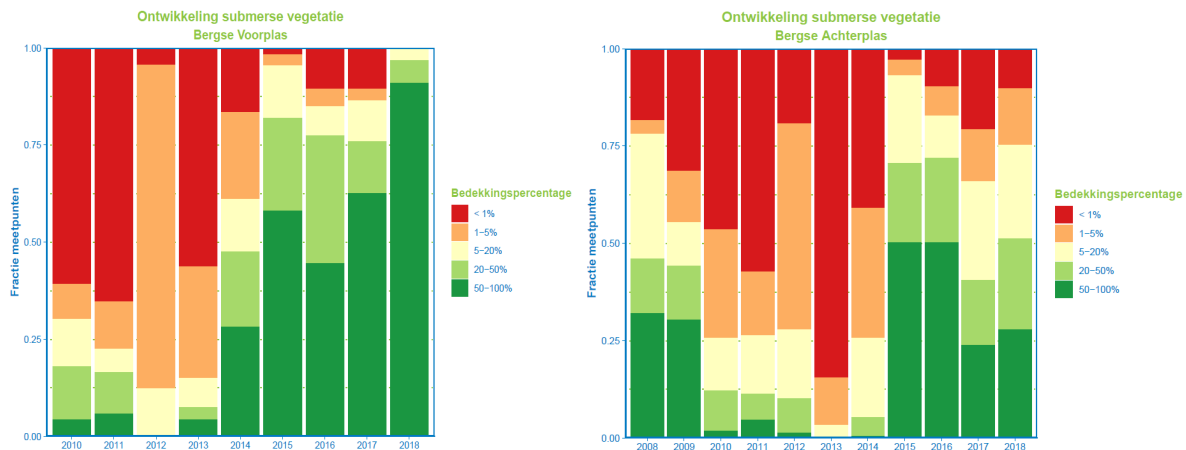
Afbeelding 14. De bedekking van de waterbodembodem met ondergedoken waterplanten in de Voorplas (links) en de Achterplas (rechts).

In de Voorplas is de bedekking met ondergedoken waterplanten in 2010 en 2011 gering. In 2012 zelfs geheel afwezig, de waterbodembodem in de Voorplas was op dat moment net afgedekt met zand (uitvoering van het project "De Bodem Bedekt"). De vegetatie nam na 2013 gestaag toe.

In de Achterplas is aanvankelijk ongedoken vegetatie aanwezig. In de periode 2010-2014 is deze sterk verlaagd. Dit laatste wordt waarschijnlijk veroorzaakt door de weersomstandigheden wanneer er weinig zonlicht is of dat de temperaturen lang laag blijven waardoor de vegetatie zich moeilijk ontwikkelt. In de jaren 2015-2018 is er weer een behoorlijke hoeveelheid ondergedoken waterplanten aanwezig.

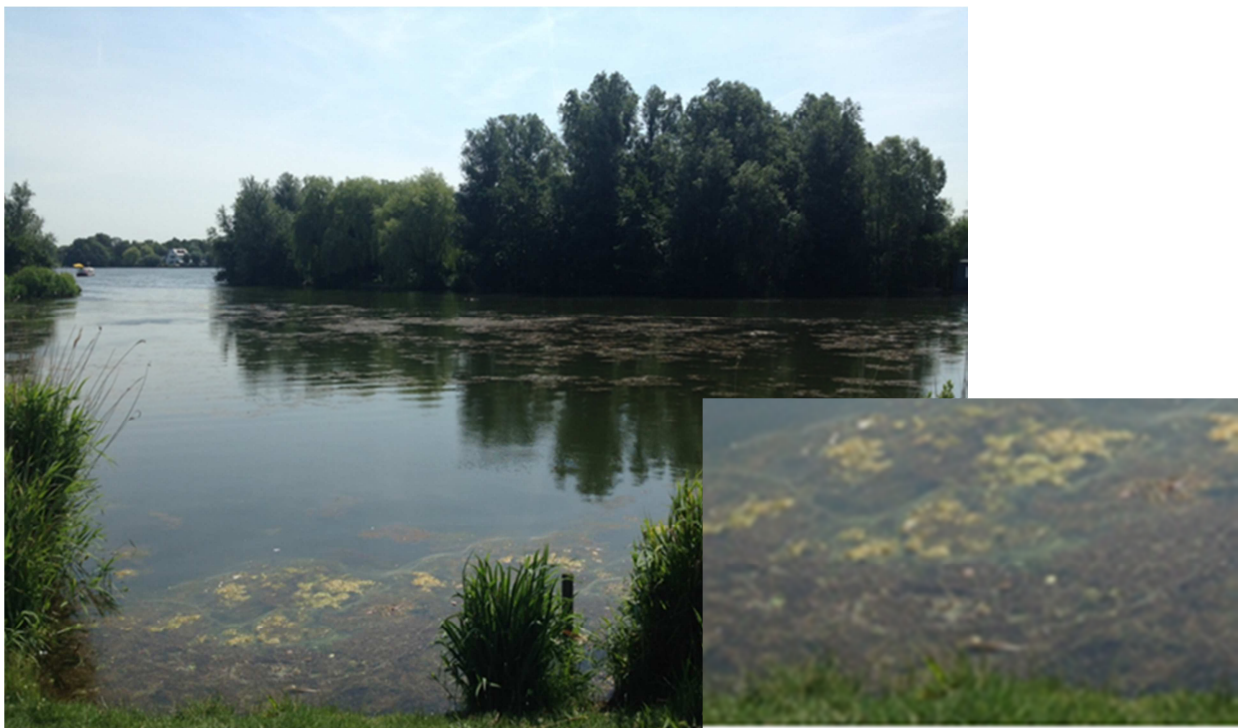
De gemeente Rotterdam maait de watervegetatie wanneer dit voor de recreatievaart te veel wordt. Het drijvende maaisel wordt daarna verzameld en afgevoerd. Zo ook in 2017, echter het afvoeren is toen niet overal goed uitgevoerd, zie afbeelding 16.

Afbeelding 16. Drijvend maaisel in de Achterplas ter hoogte van het Berg en Broek park. Juni 2017. In de inzet, een detail van de voorgrond, is het begin van de groei van blauwalgen tussen het maaisel te zien.

Vanuit het drijvende maaisel komt fosfaat vrij dat dan weer beschikbaar is voor de groei van blauwalgen. De blauwalgen beginnen zich tussen het maaisel te ontwikkelen en dit leidt uiteindelijk tot een blauwalgenbloei en uiteindelijk tot stankoverlast voor de omwonenden.
