Grondwateraanvulling voor funderingsbehoud

Een inspiratieboekje met voorbeelden uit de praktijk.

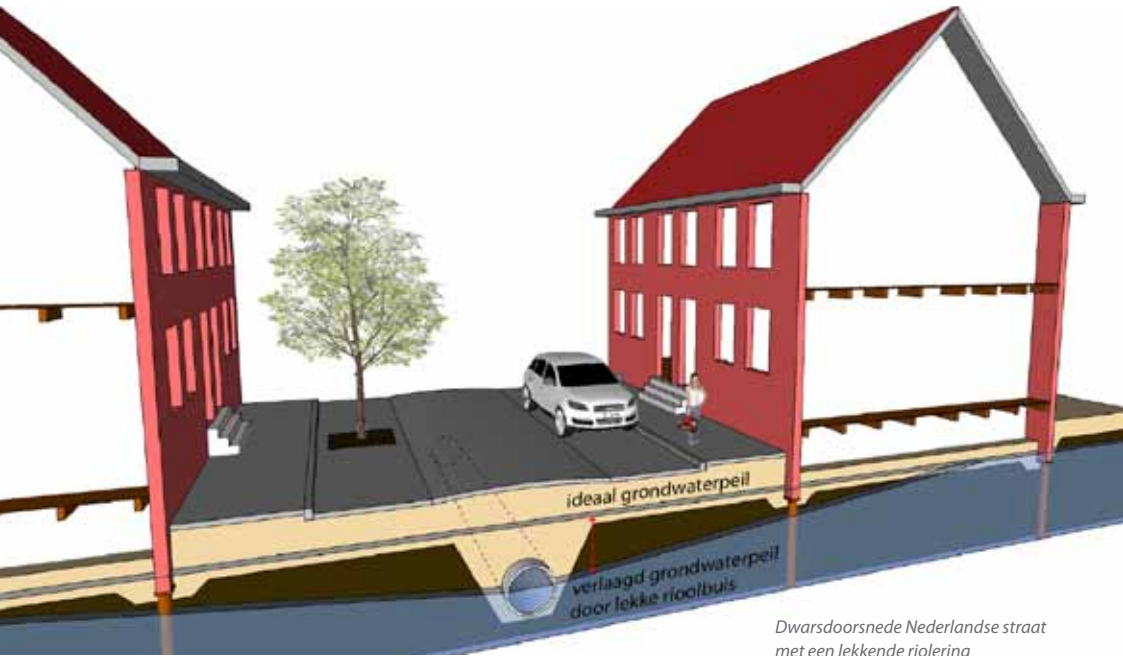
Dwarsdoorsnede Nederlandse straat met een lekkende riolering

Het grondwaterpeil heeft dus een belangrijke invloed op de kwaliteit van het funderingshout. De grondwaterstand is variabel: in de winter meestal hoger dan in de zomer. Bouwactiviteiten in de buurt of lekkende riolen kunnen ervoor zorgen dat het grondwater wegloopt en de palen droog komen te staan; periodiek of voor langere tijd.

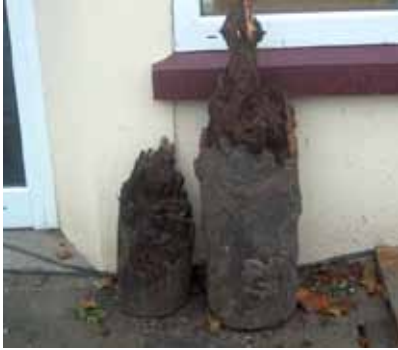
Funderingspalen na langdurige droogstand, draagvermogen 0%.

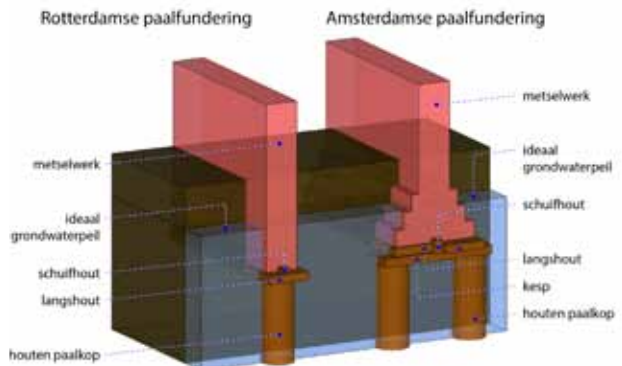
De twee meest gebruikte funderingstypes in Nederland

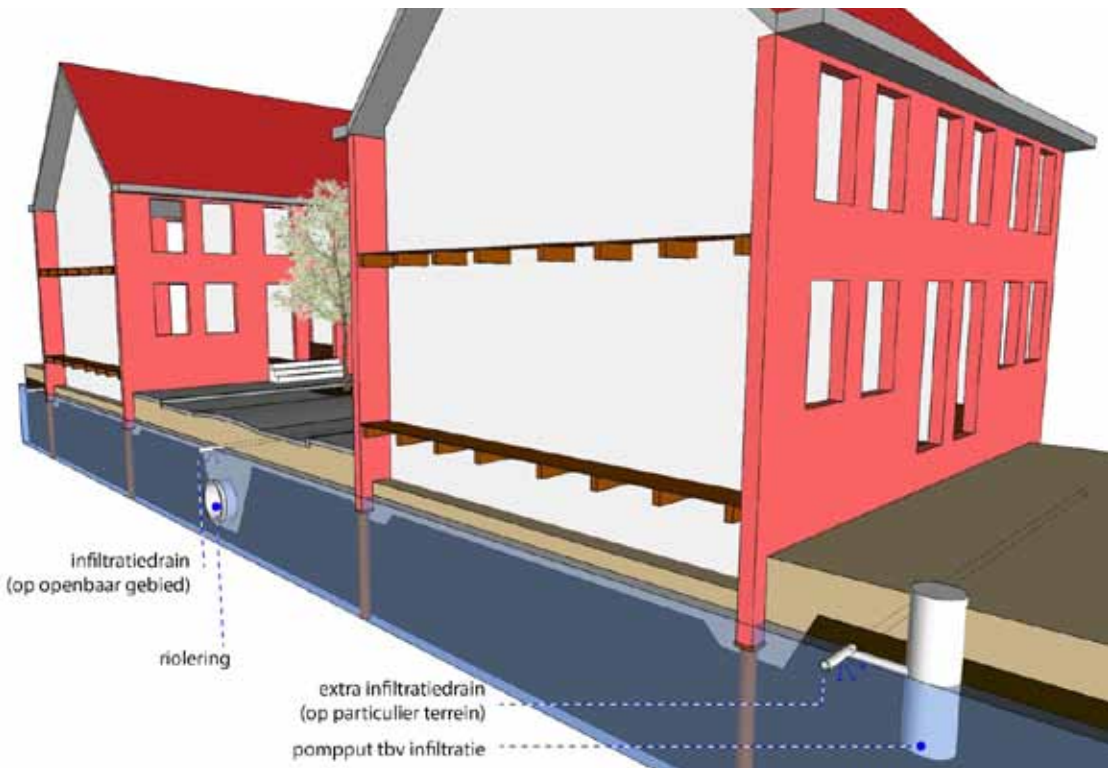
Dwarsdoorsnede Nederlandse straat met een goede riolering en een water infiltratiesysteem voor het handhaven van een verhoogd grondwaterpeil rond de fundering

De gemeente had al plannen om de riolering in deze wijk te vernieuwen. Toen de straten open gingen, zijn meteen een drainagesysteem en infiltratieleidingen onder de straat aangelegd (zie afbeelding voorzijde brochure). In de delen van de buurt met houten paalfunderingen voert de infiltratieleiding oppervlaktewater aan en infiltreert dat in de zandige bovenlaag van de bodem. Het water wordt naar een put gepompt en stroomt vandaar via natuurlijk verval door de leidingen.

In de delen met funderingen op staal liggen juist drainageleidingen om het grondwaterpeil laag te houden. Om het verschil in grondwaterpeil in de buurtdelen te handhaven, zijn de delen hydrologisch gescheiden door kleidammen. Het

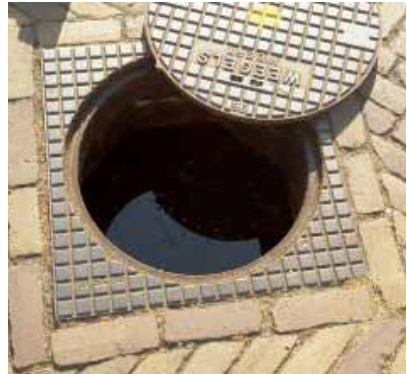
Infiltratieput: waterniveau 30 cm onder de putrand.

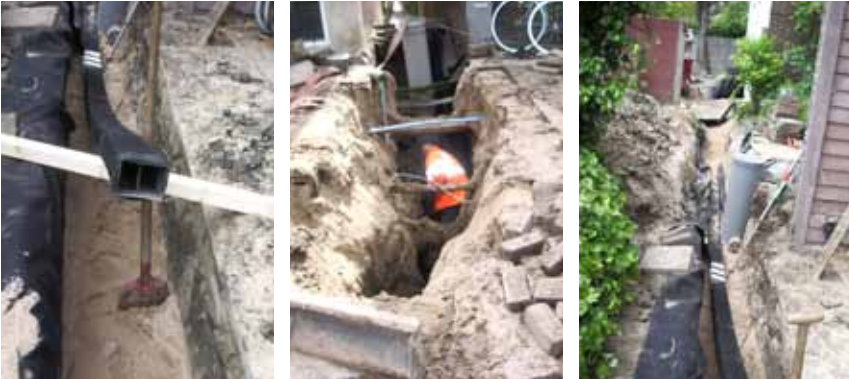
Aanleg infiltratieleiding en scherm in de tuinen van de Krommedijk te Dordrecht

Deze infiltratieleiding is via een pompput in een van de achtertuinen op het gemeentelijk infiltratiesysteem aangesloten. Als het grondwaterpeil te laag dreigt te worden, wordt de pomp automatisch ingeschakeld.

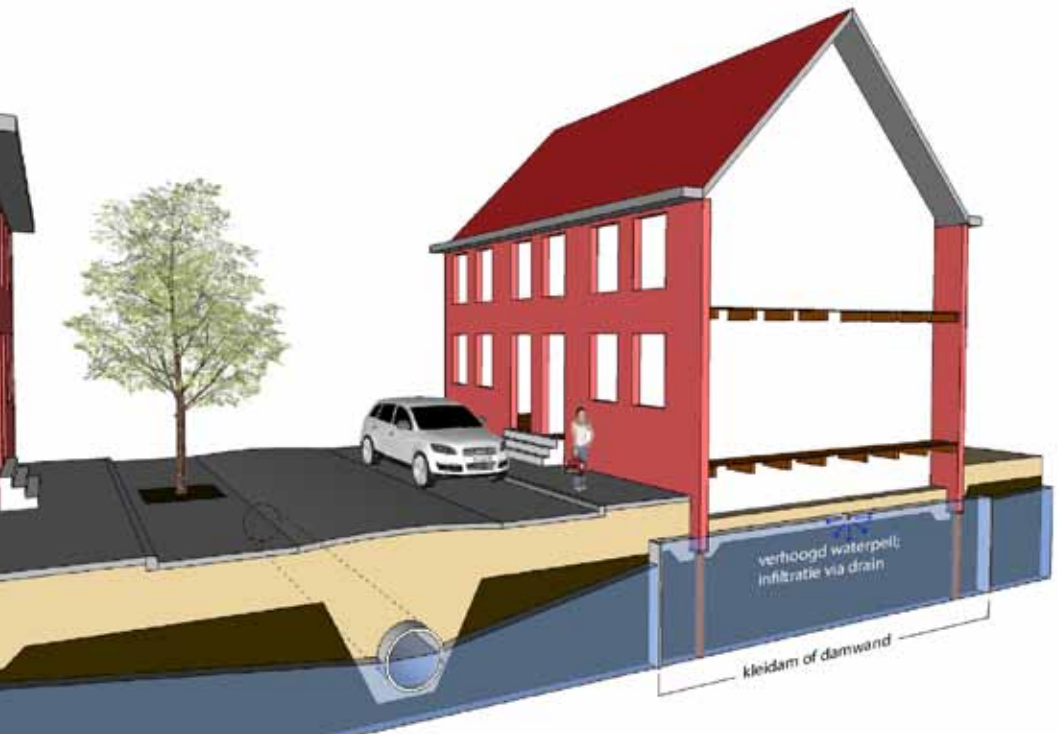
Dwarsdoorsnede Nederlandse straat met lekkende riolering waarbij er rond de fundering een verhoogd grondwaterpeil wordt gehandhaafd eysterbachstraat te Dordrecht

In 2012 gingen enkele zeer actieve eigenaren in dit blok met dit advies aan de slag. De groep legde zelf een infiltratieleiding aan in de kruipruimten. Vanuit de gemeentelijke put in de brandgang wordt het water met een eigen pomp naar de put in een kruipruimte gepompt. Op die pompput is de eigen infiltratieleiding aangesloten. Ook hier zorgen peilbuizen met dompelschakelaars in de kruipruimtes voor een permanent peilbewakingsysteem dat de pomp aanstuurt. Uit deze continue monitoring blijkt dat het systeem goed werkt en er nu permanent voldoende dekking van het grondwater rond de palen is.

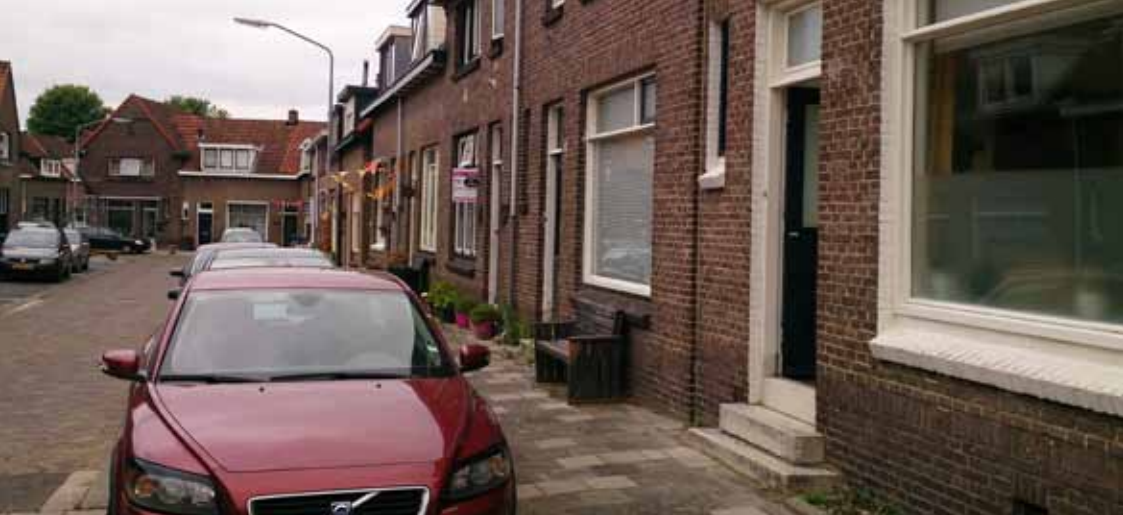
Almsvoetstraat. Infiltratieleiding loopt onder parkeervakken en gaat aan het eind van het blok de steeg in.

Ook in de Almsvoetstraat legde de gemeente in 1999 een infiltratieleiding aan onder de straat. Deze leiding is rechtstreeks gekoppeld aan de sloot omdat het peil hier hoog genoeg is om zonder pomp te kunnen. Vlak voor de huizen (geen voortuinen aanwezig) is de infiltratieleiding aangelegd.

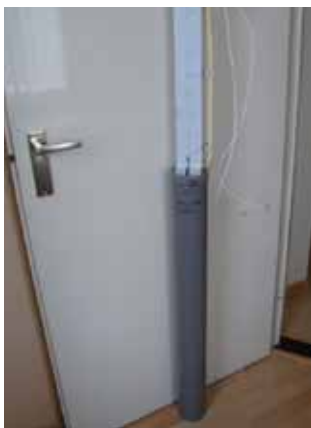
Zelfgemaakte peilbuis met elektronische bewaking van het niveau van het grondwater

Uit het stadsbrede funderingsonderzoek bleek dat het systeem hier voldoende functioneert en er permanent voldoende grondwaterdekking rond de palen is. Eigen infiltratieleidingen onder of achter de woningen zijn dus niet nodig. Een van de eigenaren heeft voor iedere woning een peilbuis gemaakt met een elektronisch meldingssysteem (dataloggers) om het grondwaterpeil rond de palen blijvend te monitoren. In de woning van deze initiatiefnemer is de peilbuis aangesloten op een datalogger die het peil permanent registreert; de metingen kunnen op een

laptop worden uitgelezen. De peilbuizen in de andere woningen hebben eenmelder in de meterkast: een groen lampje voor voldoende, een rood lampje voor onvoldoende grondwater rond de palen.

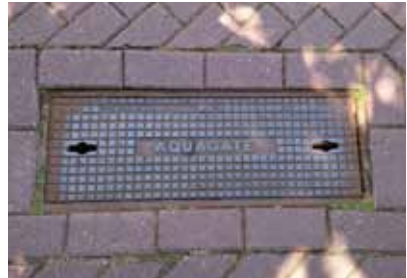
Inspectieput voor de aangelegde infiltratieleiding.

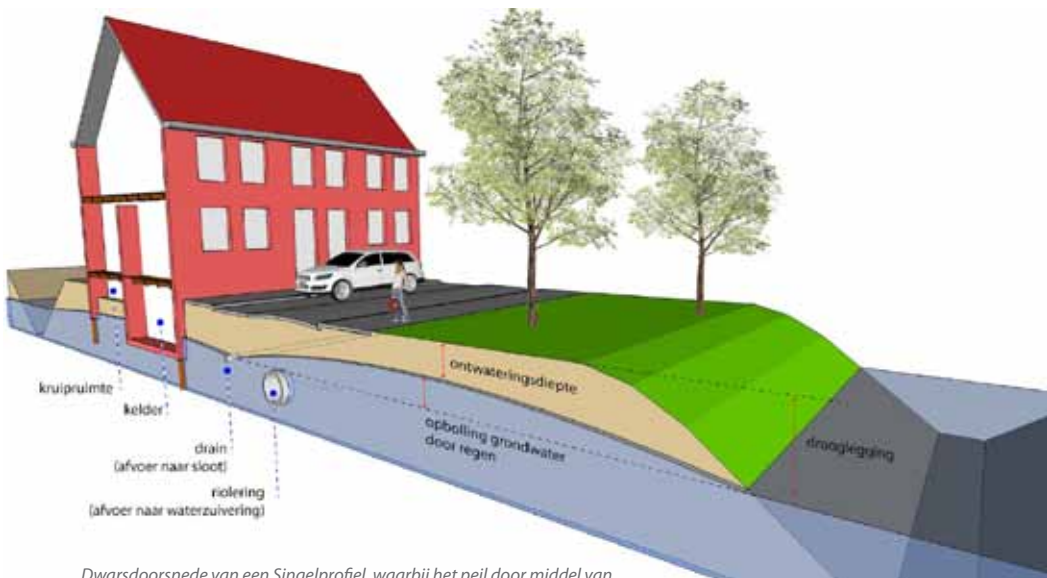
Dwarsdoorsnede van een Singelprofiel, waarbij het peil door middel van een drainage infiltratieleiding op niveau wordt gehouden

Voor infiltratie wordt het oppervlaktewater van de Spoorringel en Proveniersringel gebruikt. Het streefniveau van het grondwater werd bepaald op hetzelfde niveau als de singels, zodat zonder pompen kan worden geïnfiltreerd bij wateroverlast en worden gedraineerd bij wateroverlast. Dit niveau is NAP -2,4 meter. De infiltratieleidingen zijn verbonden met de singels en liggen iets beneden singelpeil, omdat ze minder snel verstopt raken als ze altijd gevuld zijn met water.

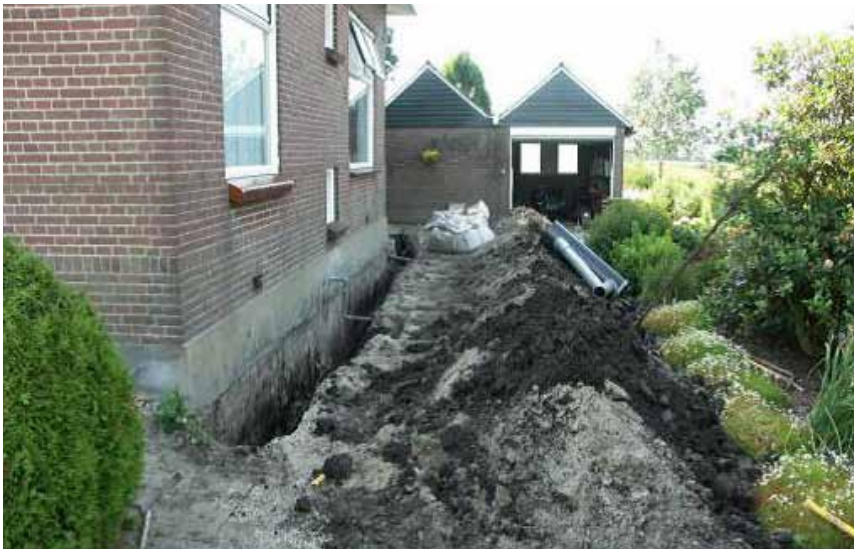
Aanleg infiltratieleiding langs gevel

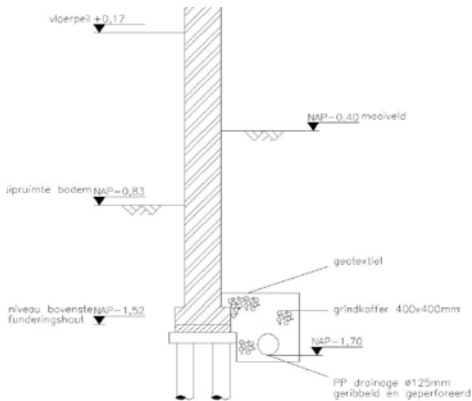
Schets van het infiltratiesysteem zoals toegepast door Wetterskip Fryslân

Het systeem bestaat uit infiltratieleidingen die in een grindkoffer langs de gevels zijn aangelegd. Deze liggen circa 10 cm boven het hoogste funderingshout. Bij de kerk is de infiltratie leiding in de kruipruimte gelegd. Met een pompput die in verbinding staat met het oppervlaktewater wordt water naar een bufferput gepompt. Vanuit deze bufferput stroomt het de infiltratieleidingen in.

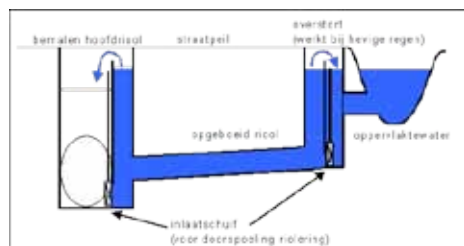
Principe opgeboeid riool

Om het wegstromen van grondwater en daarmee funderingsschade te voorkomen heeft Gouda sinds de jaren 30 een zogeheten opgeboeid rioolstelsel. Hierbij wordt het riool met schotten en stuwen permanent geheel gevuld gehouden. Bij een opgeboeid
