# **GRAVEN- EN BLOEMENBUURT, ROTTERDAM**

## **VERKENNING OORZAAK DROOGSTAND HOUTEN FUNDERINGEN**

Opstellers : Commissie Grondwater Oud Hillegersberg

Versie : 24 juni 2015

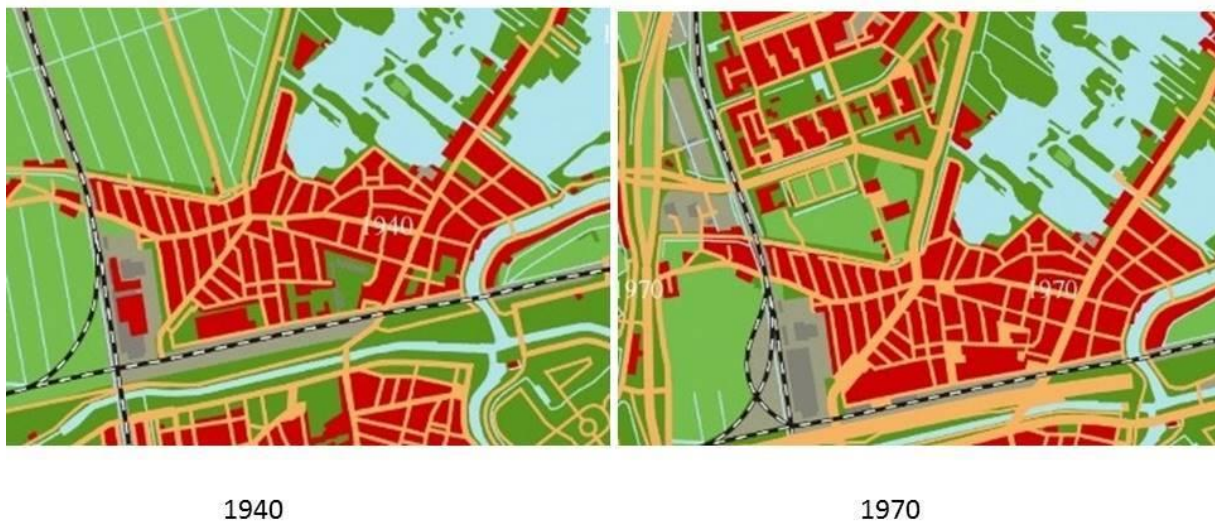
**Figuur b6.3 Toename bebouwing in periode 1940-1970**

De Graven- en Bloemenbuurt versteent. In de periode 1940-1970 zijn de laatste open gedeelten bebouwd (figuur b6.3). Bestrating is vervangen door asfalt en tuinen zijn betegeld, waardoor ook hier de oppervlakkige afstroming naar riolen toeneemt.
